Thema : Entwässerung
auf Holzschalung

Zeichnungs-Nr. : RA-220-001-DA1

Erklärung : Außenrinne

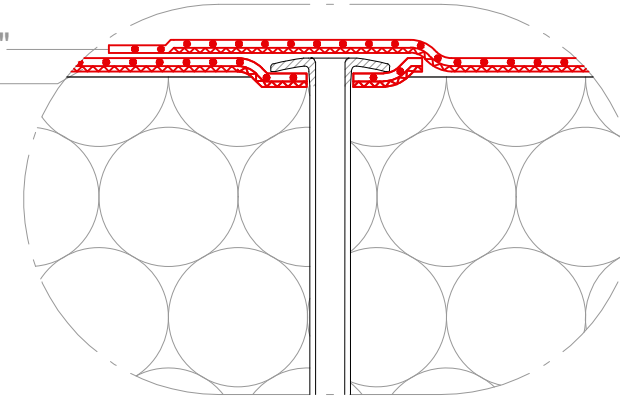
Detail A

Abdichtung "rechts"
Abdichtung "links"

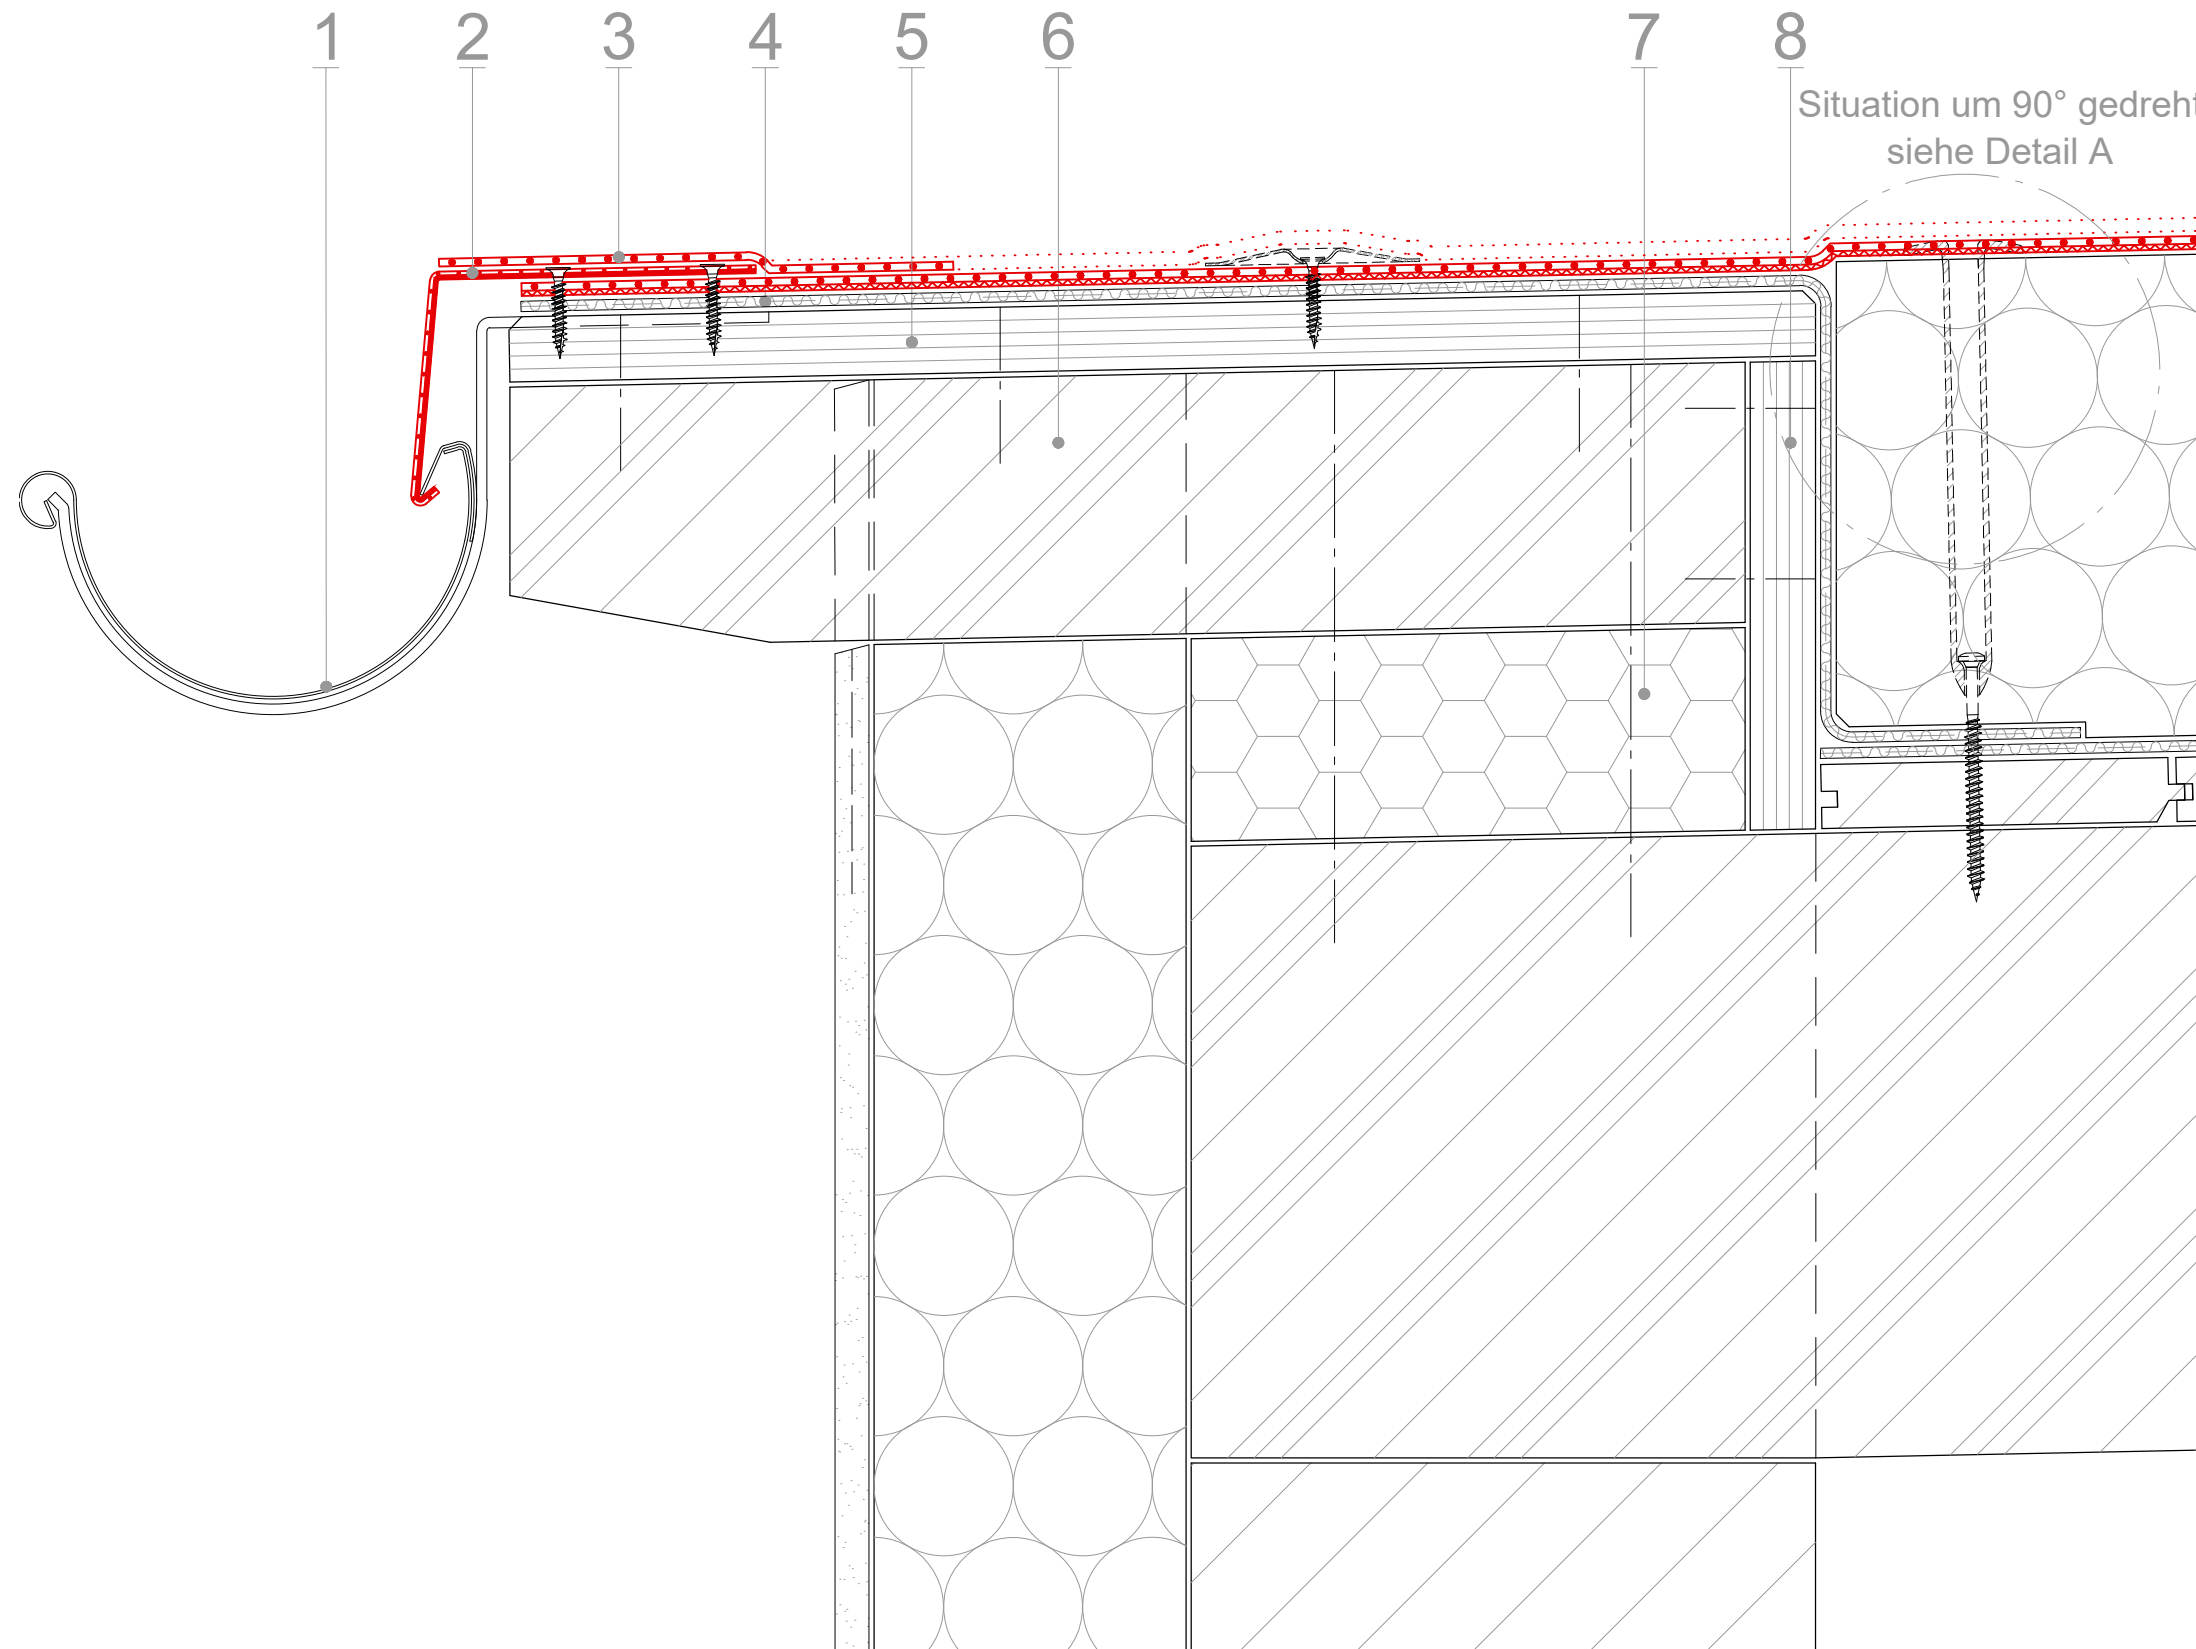
Situation um 90° gedreht
siehe Detail A

- 1 vorgehängte Rinne
- 2 Traufenhäng aus alwitra Evalastic-Verbundblech
- 3 Anschlussbahn aus alwitra Evalastic
- 4 Anschlussbahn aus dem Material der Dampfsperre
- 5 Holzwerkstoffplatte
- 6 Sparren
Vorderkante abgeschrägt
- 7 druckstabile Dämmung
PUR DAA dh
- 8 Holzwerkstoffplatte
